# Die Neue Synagoge Berlin

## Vordiplom Angewandte Denkmalpflege

Diana Heredia  
Akademie der Bildenden Künste in Nürnberg  
Klasse Innenarchitektur  
LB Dipl.-Ing. Christa Baumgartner

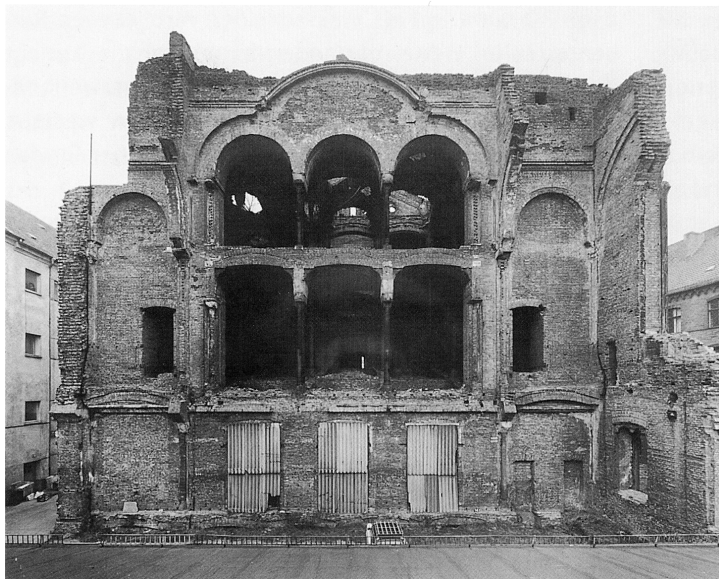
Decken als oberer Raumabschluß

Frauenempore

Mit dem Abriss der Hauptsynagoge 1958 wurde der größte und wichtigste Teil des Hauses endgültig zerstört. ... Dieser Raum  
Übrig blieb nur eine „Nordfassade“, die ursprünglich die gegenüberliegende Wand zur Thora bildete. Vom Stuck, Putz oder von der Bemalung auf dieser Seite, die 30 Jahre lang ungeschützt der Witterung ausgesetzt war, sind nur noch Fragmente übrig, die für das Erscheinungsbild nunmehr unwesentlich sind. Die Wand zwischen Vor- und ehemaliger Hauptsynagoge war ursprünglich eine Innenwand und wurde beiderseits durch Querwände bzw. -gewölbe gestützt.  
Ein kurzer Teil der Längswand im Westen mit dem Rest eines großen Rundbogenfensters ist ebenfalls noch erhalten. Die Besonderheit dieser Fenster war das Gashinterleuchtungssystem, das die Farbverglasungen eindrucksvoll hervorhob und großes Aufsehen erregte.

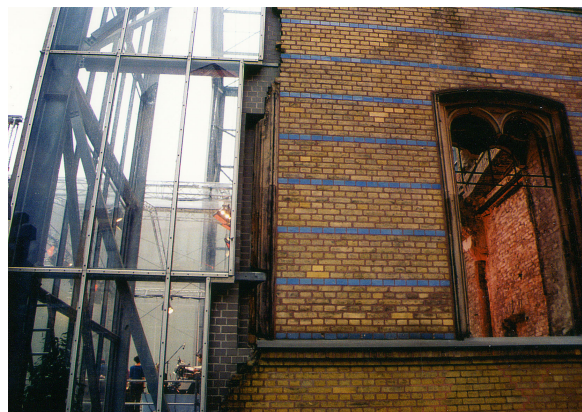
Als Schutzbau war ursprünglich eine Stahlrahmenkonstruktion angedacht, die mit Holz und Titanzinkblechteilen versteift werden sollte. Diese Konzeption wurde zugunsten einer Stahl-Glas-Konstruktion geändert.

Hier sollte eine Sprossenkonstruktion mit einer kittlosen Verglasung aus Verbundsicherheitsglas zum tragen kommen. Für die Fachwerkkonstruktion wurden unterschiedliche Stahlprofile benutzt.

Zur Errichtung des Grundbaus wurde zunächst ein Baugrundgutachten von der VEB Spezialbaukombinat Wasserbau erstellt. Als Schutzkonstruktion war ein Stahlgerüst mit Einzelfundamenten für die Glaseinhausung des Nord-Ost-Giebels vorgesehen. Baugrundbedingte Schäden wurden nicht festgestellt. Die Standfestigkeit der Stützen war äußerst fraglich und die Wand mußte in jedem Fall gesichert werden. Auf der Westseite war ein Teil der Außenwand erhalten, das ein halbes Joch tief war. Hier befand sich auch ein Rudiment einer Fensteröffnung.

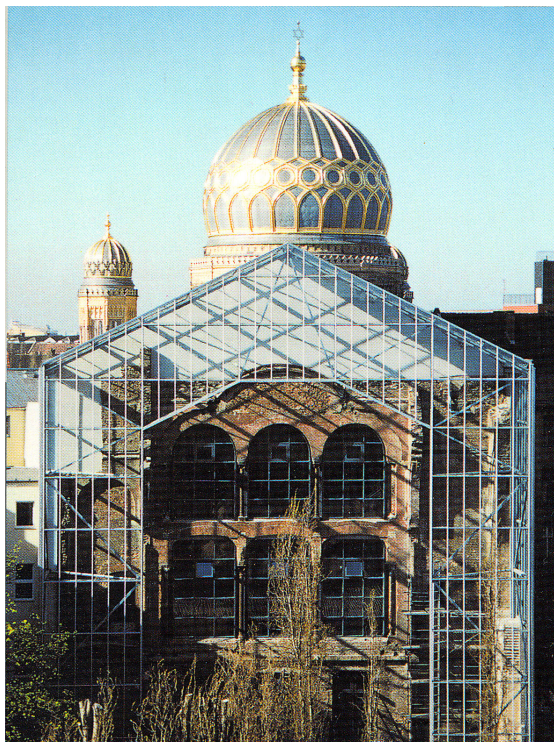
Der Schutzbau sollte ein Maximum an Transparenz bei einem Minimum an Verschluß bieten. Er ist 30m hoch und 26m breit. Das Dach hat eine Neigung von 27°. Als Korrosionsschutz wurde eine Polymer-Deckschicht eingesetzt.

Der seitliche Anschluß der Stahlkonstruktion an das Altmauerwerk ist als Sichtmauerwerk ausgebildet. So wird die ohnehin nicht tragfähige Wand nicht angegriffen und sogar gestützt. Die Fugen mußten hier glatt gestrichen werden

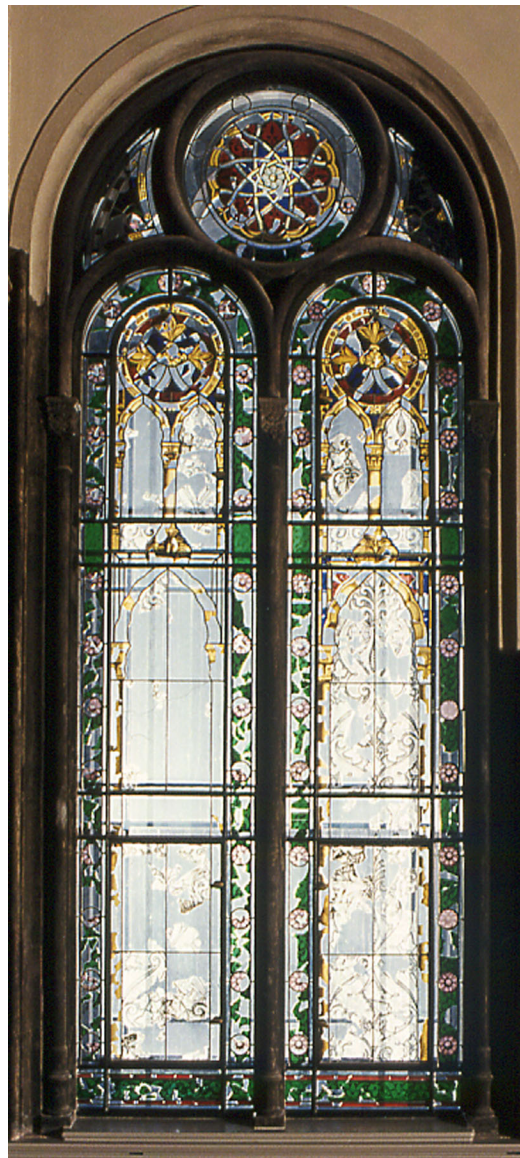
Bleiverglasungen:  
grüne, violette,  
rote, blaue und  
gelbe Gläser;  
Randfries und oberer  
Fensterbereich

- mechanische Reinigung der Scherben mit Skalpell und Unterstützung feuchter Tücher (Wasser, Alkohol, Benzin)
- Reinigung der Bruchkanten
- Kleben der Scherben mit Epoxydharz
- Zuschnitt geeigneter Ergänzungsscheiben aus Fensterglas
- Einkleben der Ergänzungen in originalen Scheibenfundus
- Zuschnitt der Blankverglasung (Fensterglas)
- Ausführung der Bleiverglasung
- Einbau der Felder
- Kleben der kaltbemalten Scheiben soweit möglich
